STUDER

Service Information

MODIFIKATIONEN A810

MODIFICATIONS A810

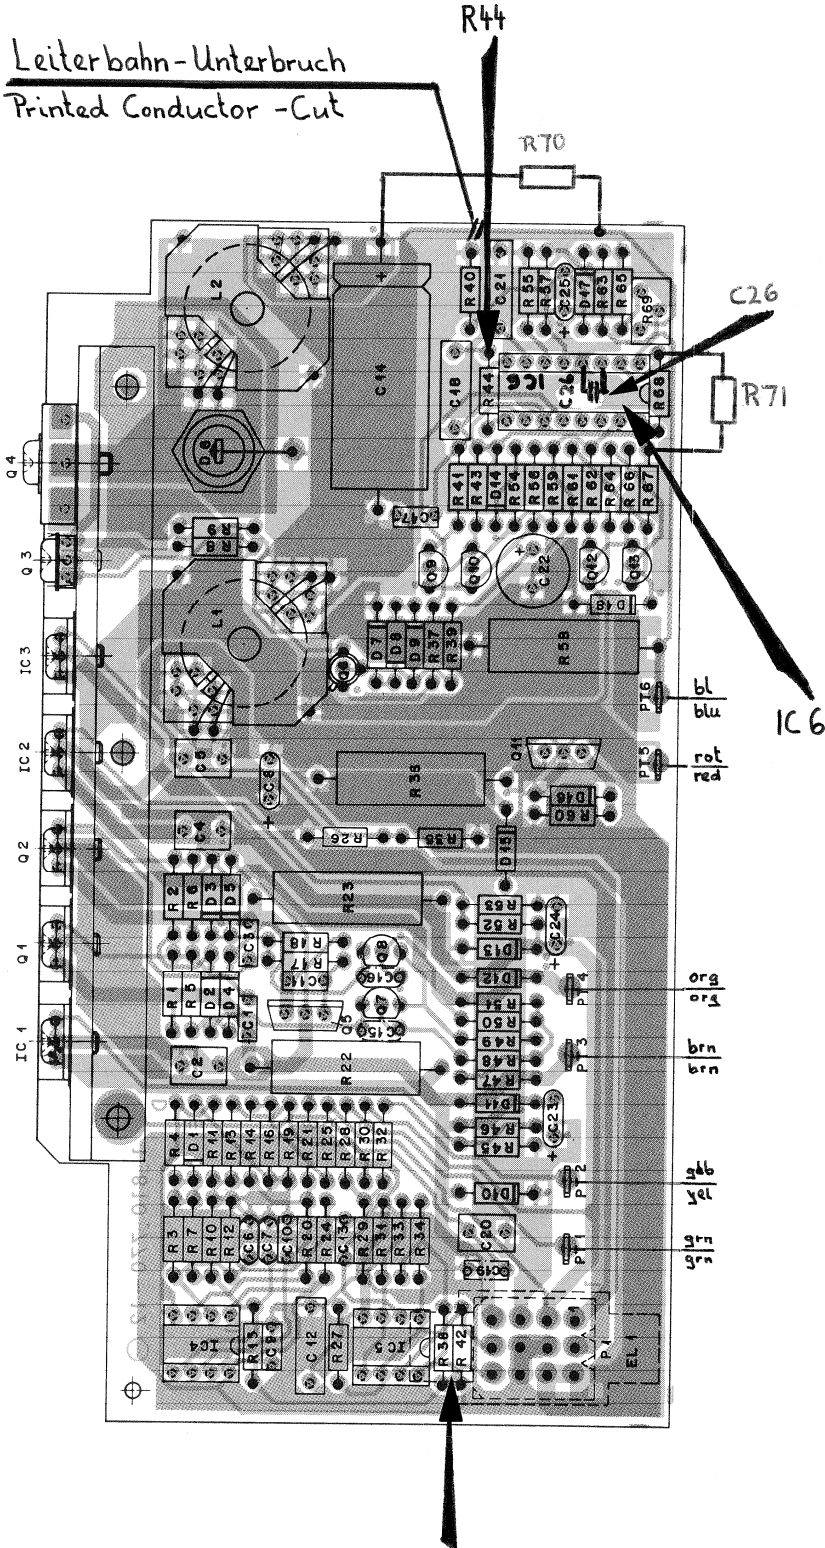
R44 wird 27kΩ
R44 must be 27kΩ

Leiterbahn-Unterbruch
Printed Conductor - Cut

Beim Einsatz von IC6 SG 3524 BN, müssen die allfällig eingelöteten Komponenten R70, R71 und C26 entfernt werden. Leiterbahn-Unterbruch überbrücken!

If IC6 gets exchanged by SG 3524 BN, remove possibly soldered components R70, R71 and C26. Bridge cutted printed conductor trace!

The stabilizer PCB may produce an audible whistle, caused by the 5,6 V switching regulator.

The improved switching regulator IC 6 SG 3524 BN corrects this condition.

PCB's already equipped with the new IC carry Index 81. R44 must be changed to 27 k Ω .

To bridge the period until this new IC was available, an intermediate solution was realized. R70, R71 and C26 were inserted (see attached diagram on page 19. Remove this modification when replacing IC 6 with the new type.

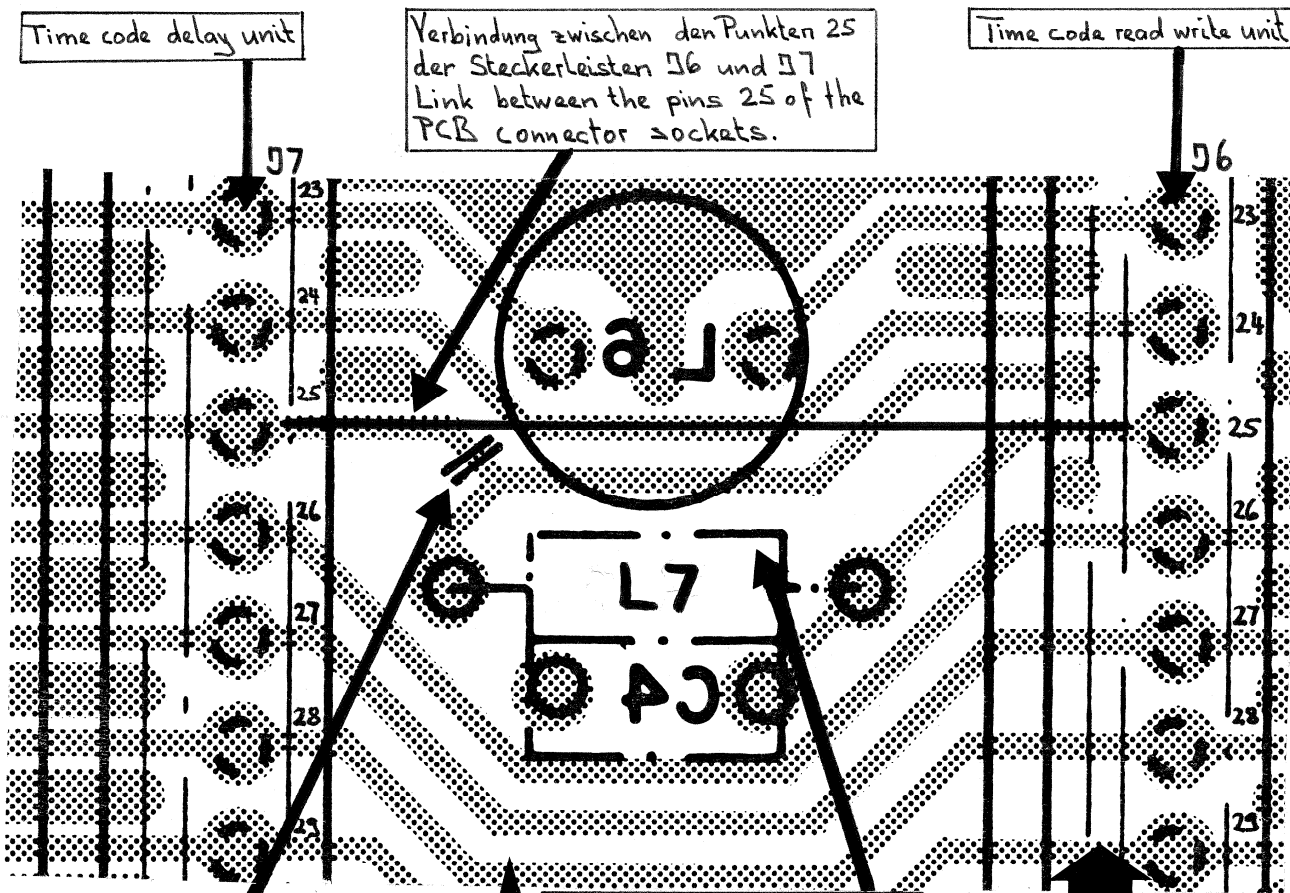
2. Basis Board 1.810.700.00

Leiterbahn-Unterbruch
Printed conductor-cut

Ansicht von Geräte-Frontseite
Viewed from tape recorders front-side

Ansicht von Geräte-Rückseite (Lötseite)
Viewed from tape recorders rear side.

Vergrößerter Ausschnitt (Seitenverkehrt)
Enlarged view (side-inverted)

If the newest microprocessor PCB 1.820.780.81 is used, the clock signal from the MPU may be audible on the audio outputs.

The installation of a wide band choke 62.01.0115 on to the basis PCB according to the drawing will avoid clock-noise crosstalk. For further modification instructions see detailed drawing as well as the layout in the schematic section of this SI. With this modification Index 81, becomes effective. (Schematic diagram on page 20.

Cut printed circuit trace which goes from point 25 of the time code delay unit (J7) to the printed conductor junction which connects the wide band choke (R3 in the layout) to the point 19B of the bus-converter (J5).

Solder a connecting wire between point 25 of the timecode delay unit (J7) to point 25 of the timecode read write unit (J6).

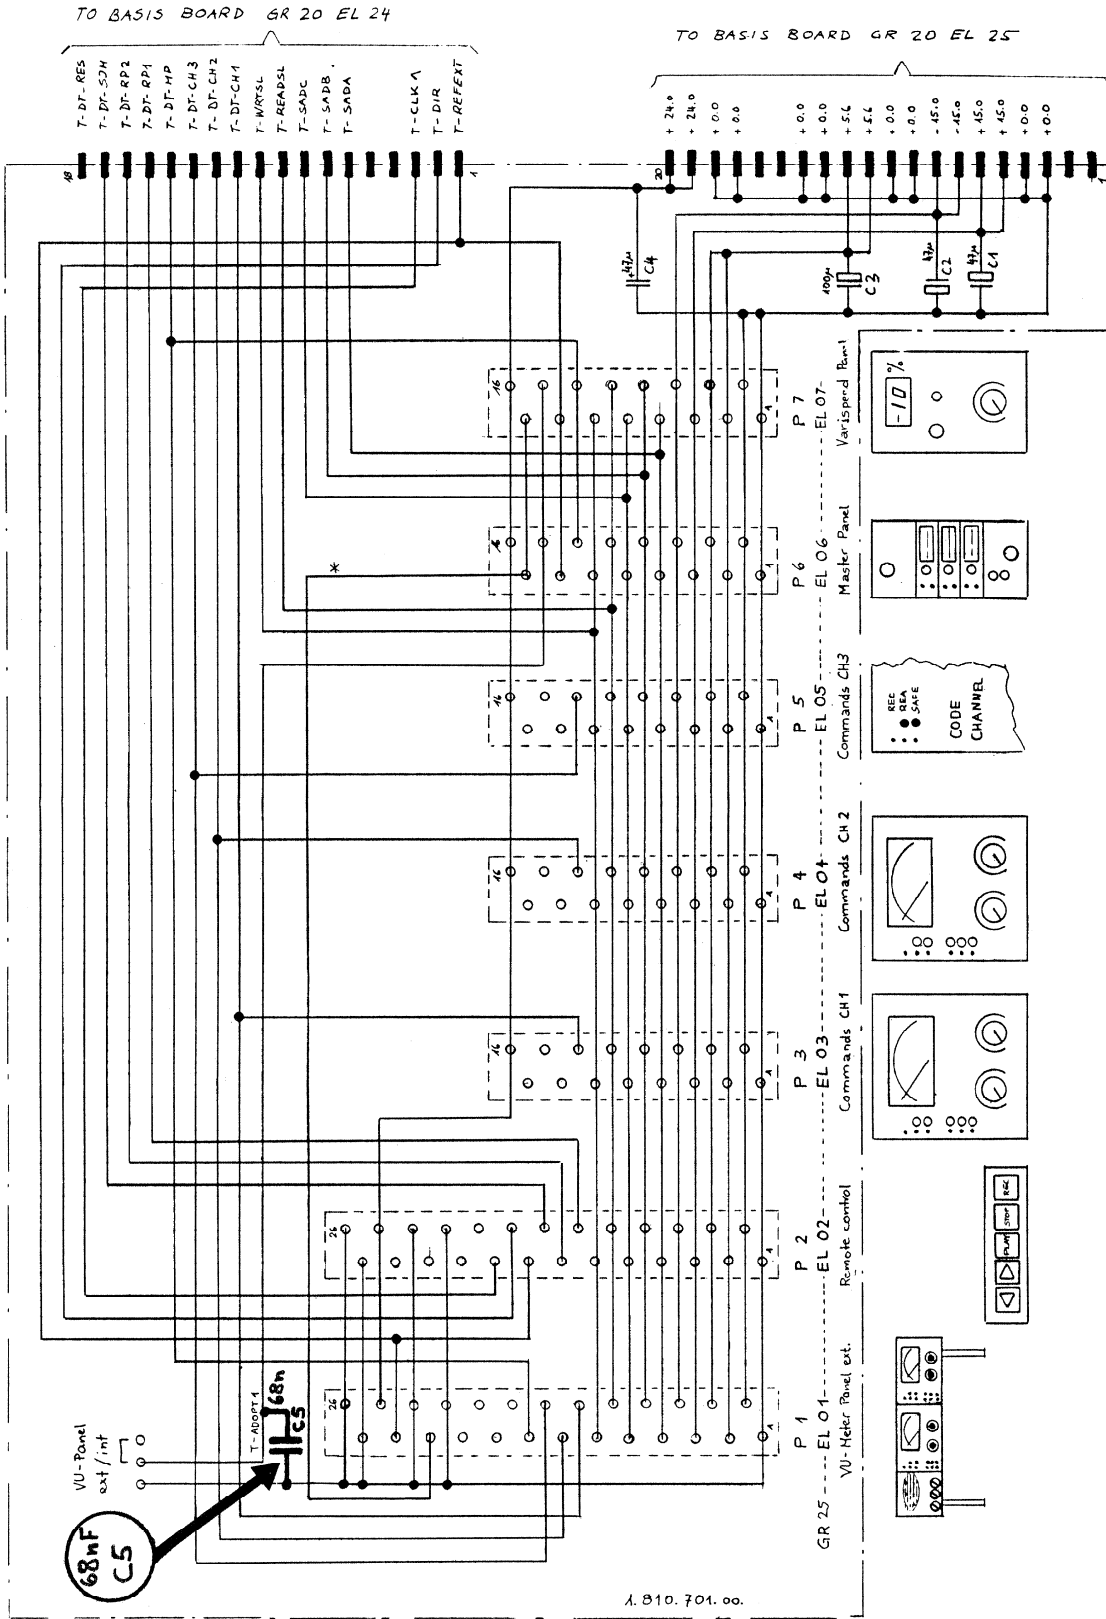
3. Busconnector PCB 1.810.701.00

3. Print-Belegung 1.810.701.11

PCB-Layout 1.810.701.11

C5 sockelseitig in die beiden Löcher (zwischen P5 und P6) stecken und verlöten.

Insert C5 from the socket-side into the two holes between P5 and P6 and solder.

In the vari-speed mode it may happen that the recorder suddenly stops because of capacitive crosstalk ($\square\square$) of the external capstan reference frequency into the jumper for VU-meter internal or external selection.

Solder a 68 nF capacitor across the jumper to avoid crosstalk. (Schematic diagram page 21)

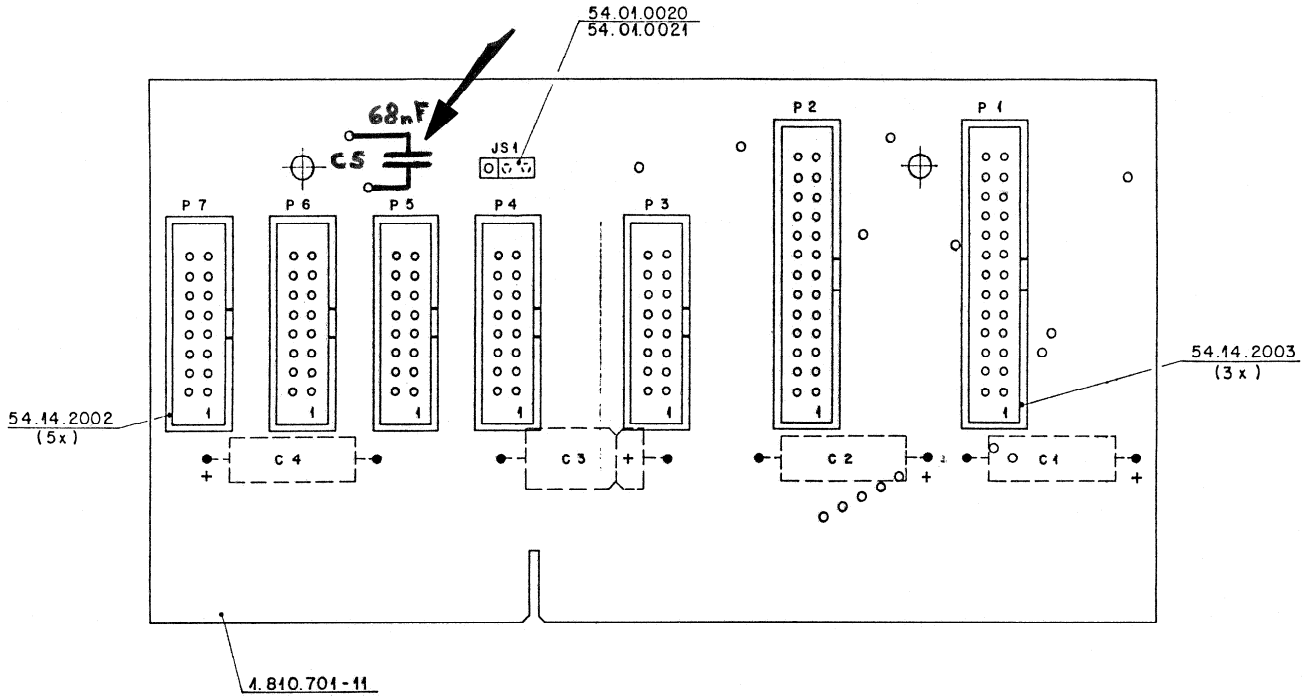
Print-Belegung 1.810.701.12

PCB-Layout 1.810.701.12

C5 lötlseitig (von unten) in das Loch über P3 stecken und auf Mitte vom Brückenstecker JS1 auflöten.

Insert C5 from solder-side (bottom) into the hole on top of P3 and solder to center-point of Jumper JS1.

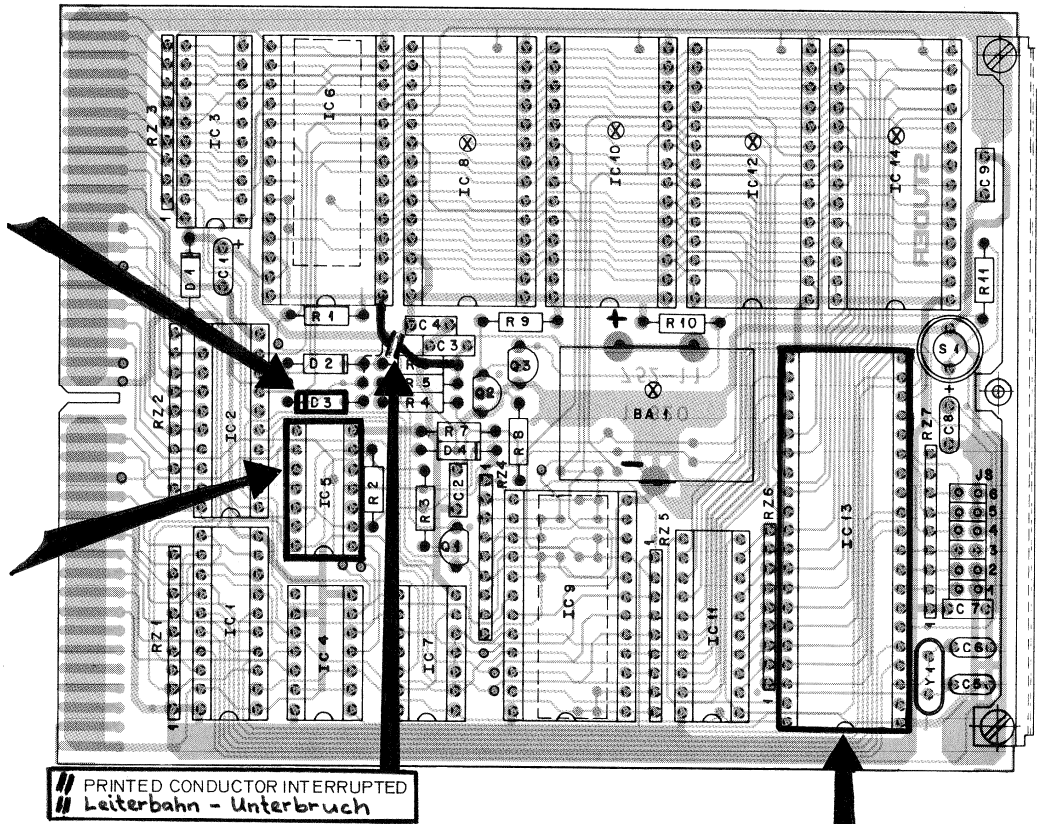
Prüfen, dass Mikroprozessor Typ Index -1 ist: 6803P(G) -1
Check that microprocessor is an Index -1 type 6803P(G) -1

Messanordnung zur Kontrolle, ob die Leiterbahn zwischen Anschluss 1 vom IC 6-Sockel und R6 ganz unterbrochen ist.
Set-up to check if the printed conductor is fully interrupted between pin 1 of IC-socket for IC 6 and R6.

Leiterbahn unterbrechen, falls Ohmmeter Kurzschluss (0Ω) anzeigt.
Interrupt printed conductor if ohmmeter indicates short circuit (0Ω).

Kontrollieren, dass Diode D3 gemäß Skizze eingelötet ist (Anoda zu Batterie)
Check that diode D3 is soldered in according to drawing (anode direction Battery)

Connect Ohm-meter between the positive contact of the buffer battery and one of the upper unused IC-socket contacts (Pin 1 or 28) of IC 6. (The RAM IC 6 has only 24 pins, but is inserted in a 28 pin IC socket. (See drawing on page 23).

If the ohmmeter indicates a short circuit, cut the printed conductor between pin 1 of the IC-socket and resistor R6. (The interrupt cut must be performed on the solder side of the PCB).

Exchange the microprocessor if it is marked with 6803 P or 6803 G.

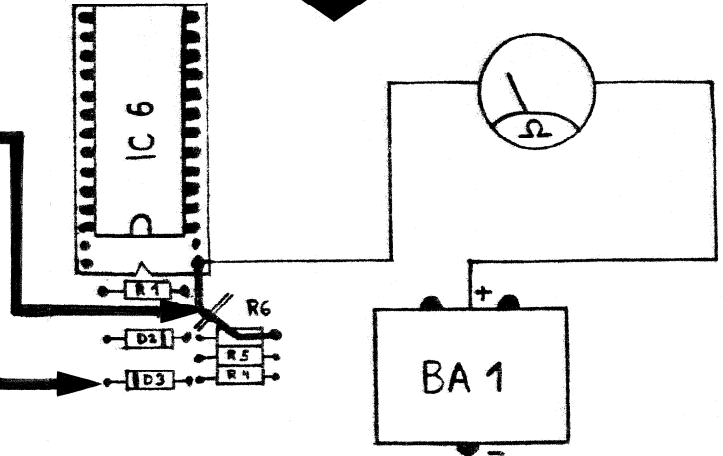
4.A) MPU -PCB 1.820.780.00

Prüfen, dass Diode D3 richtig gepolt
eingelötet ist. Falls nicht, mit Seitenschneider
entfernen
Check that diode D3 is inserted with
right polarity. If not, just remove with sidecutters.

- a) Diode D3 was for a time installed with reversed polarity which could cause overcharging of the battery BA 1. Therefore, check this immediately according to the circuit diagram on page 24 or the drawing. If the diode is reversed, just cut it out with a side cutter. It is not recommended to replace the diode as a possibly caused short circuit with the soldering iron may result in the loss of the audio alignment data. D3 serves only for quick battery-charging and is therefore not absolutely necessary.
- b) It may be possible that a printed conductor was not interrupted fully by a previous modification.

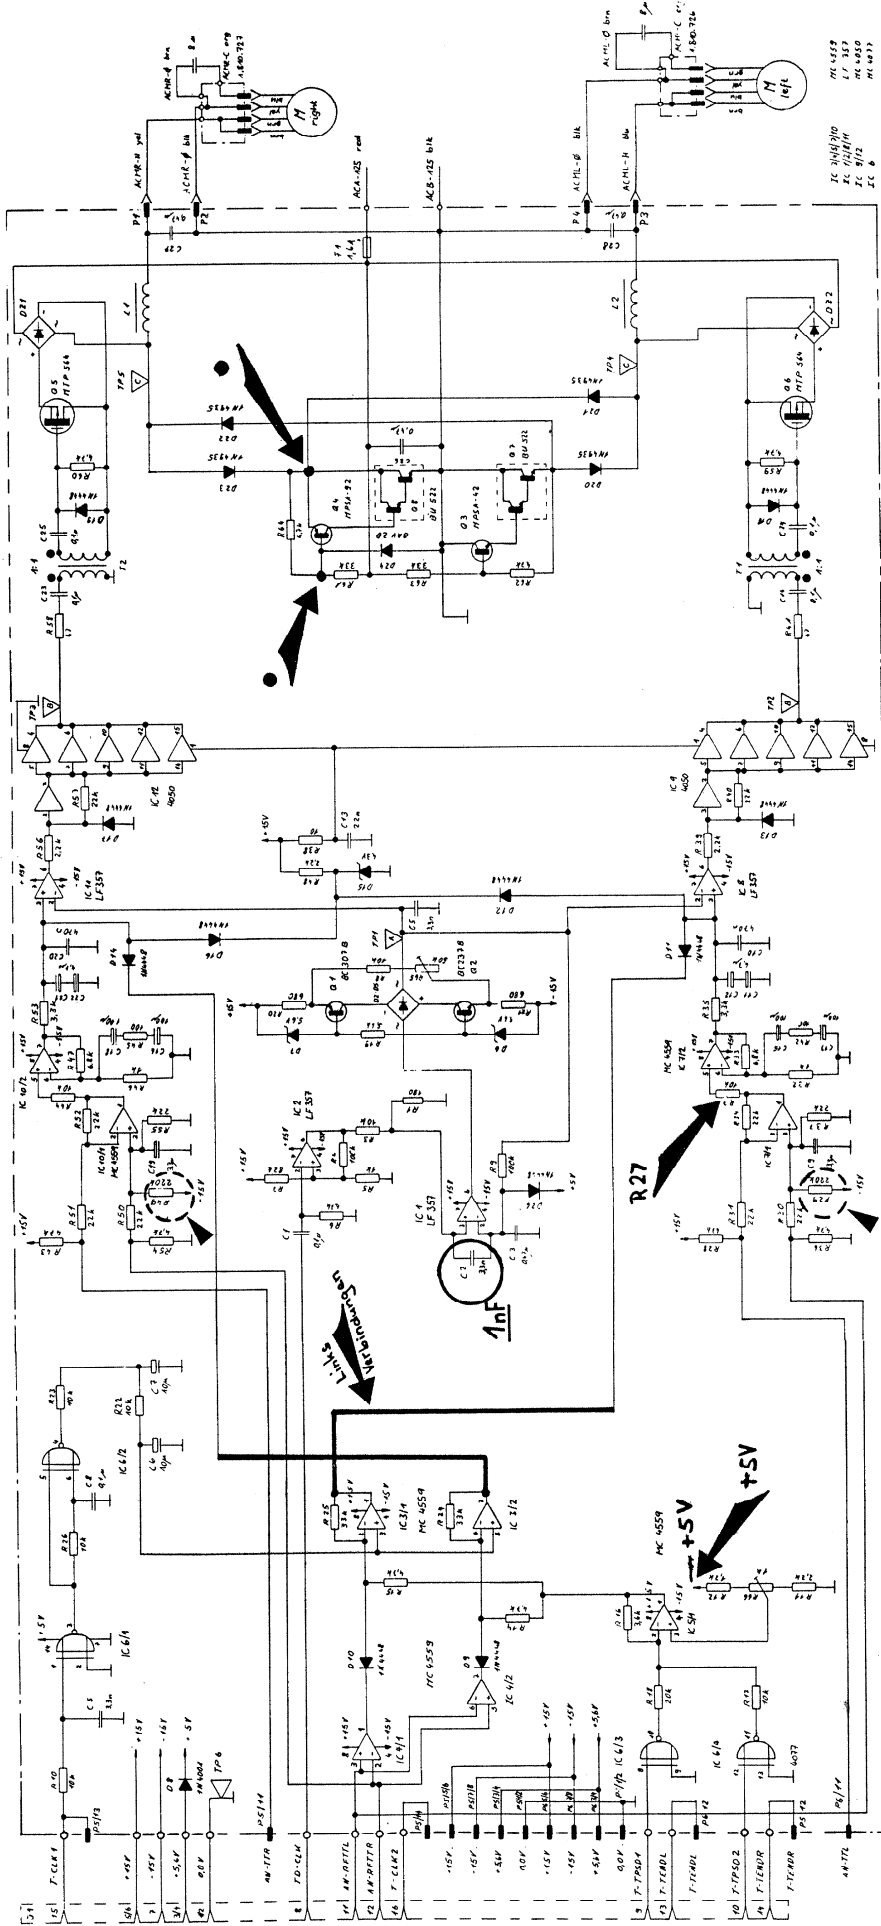
5. Spooling motor PCB 1.810.76D.00

- The outputs of IC 3/1 and IC 3/2 are interchanged.
- R12 is connected to 5V (not 15V).
- R7 must be called R27 (10 K).
- Interconnection-dot between base of Q4 and R61 is missing.
- Interconnection-dot between emitter of Q4 to R64 and D23 is missing.

Modifikation
Modification

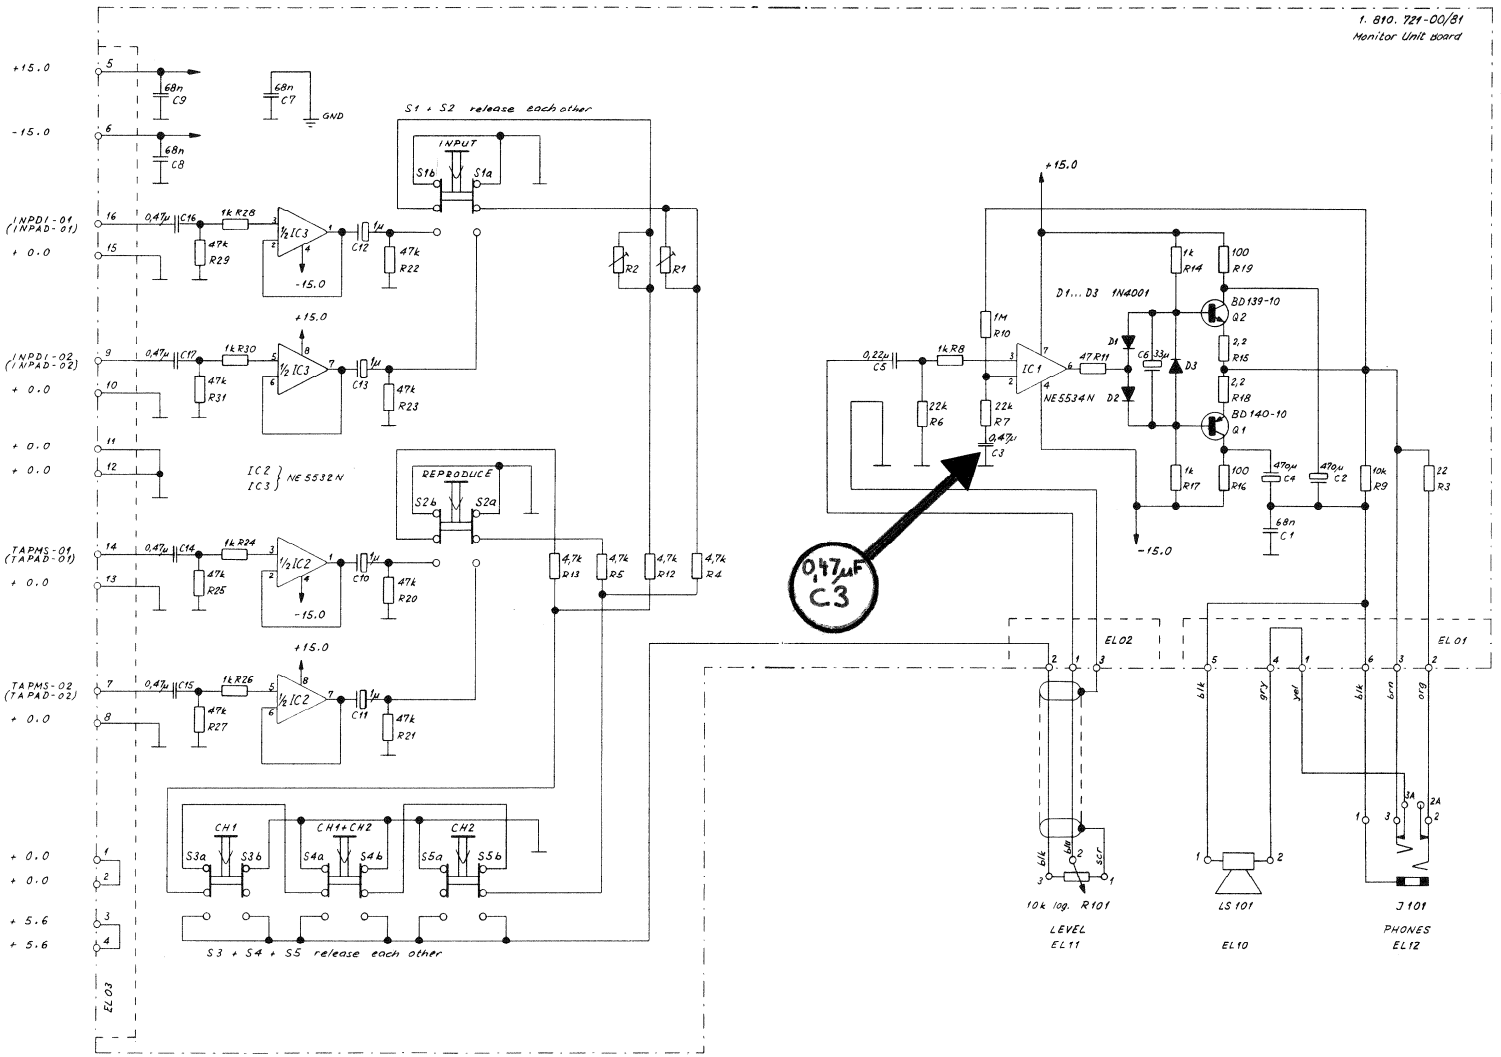
1.810.721-00/81
Monitor Unit board

0,47µF
C3

Cut PC-track between R6 and R7
Leiterbahnunterbruch zwischen R6 & R7

Due to variations in decay of the ± 15 V supply when switching off a brief howling may be audible from the monitor speaker.
